Das Glanzstück

Diesem Mercedes-Benz 230 SL bescheinigt ein Gutachten den makellosen Zustand 1. Der Weg dahin war mehr als steinig.

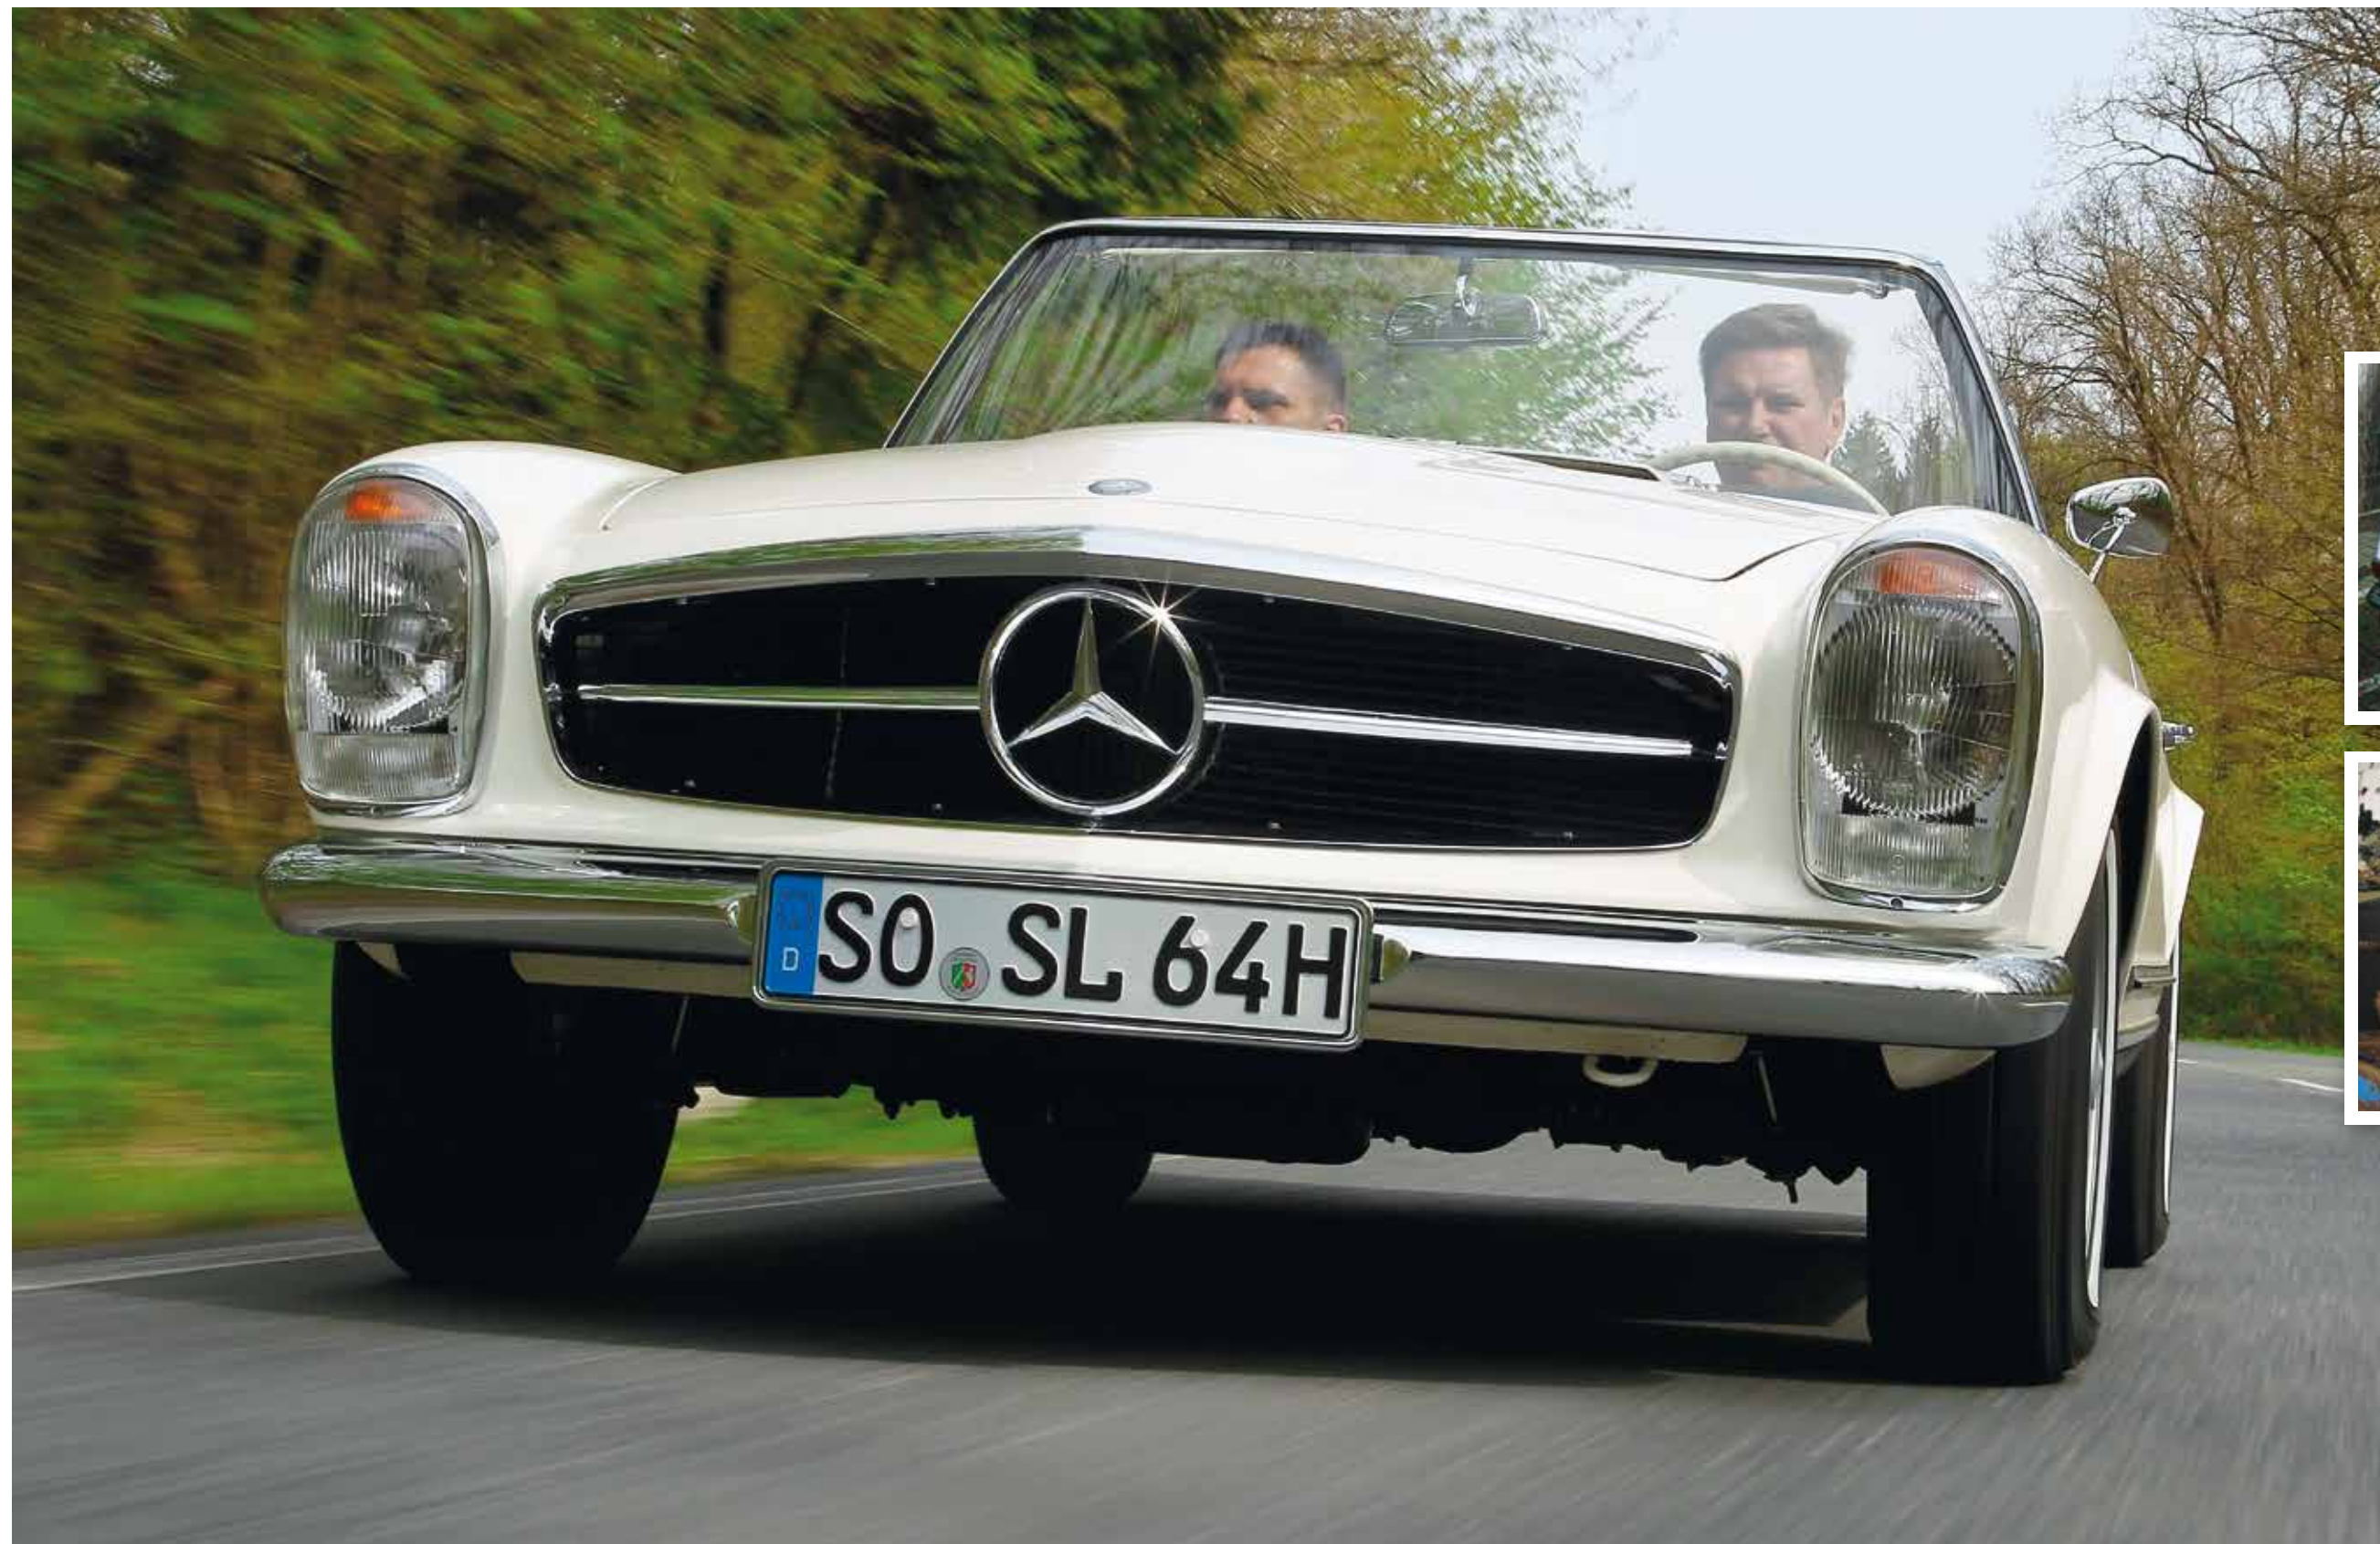
AUF DEN ERSTEN BLICK SAH DIE PAGODE GUT AUS

Auf den zweiten Blick offenbarte sich das Dilemma. Nach Demontage einer Zierleiste schoss das Wasser aus dem Seitenteil, und nach dem Abtragen des Unterbodenschutzes wurden viele geflickte Rostlöcher sichtbar

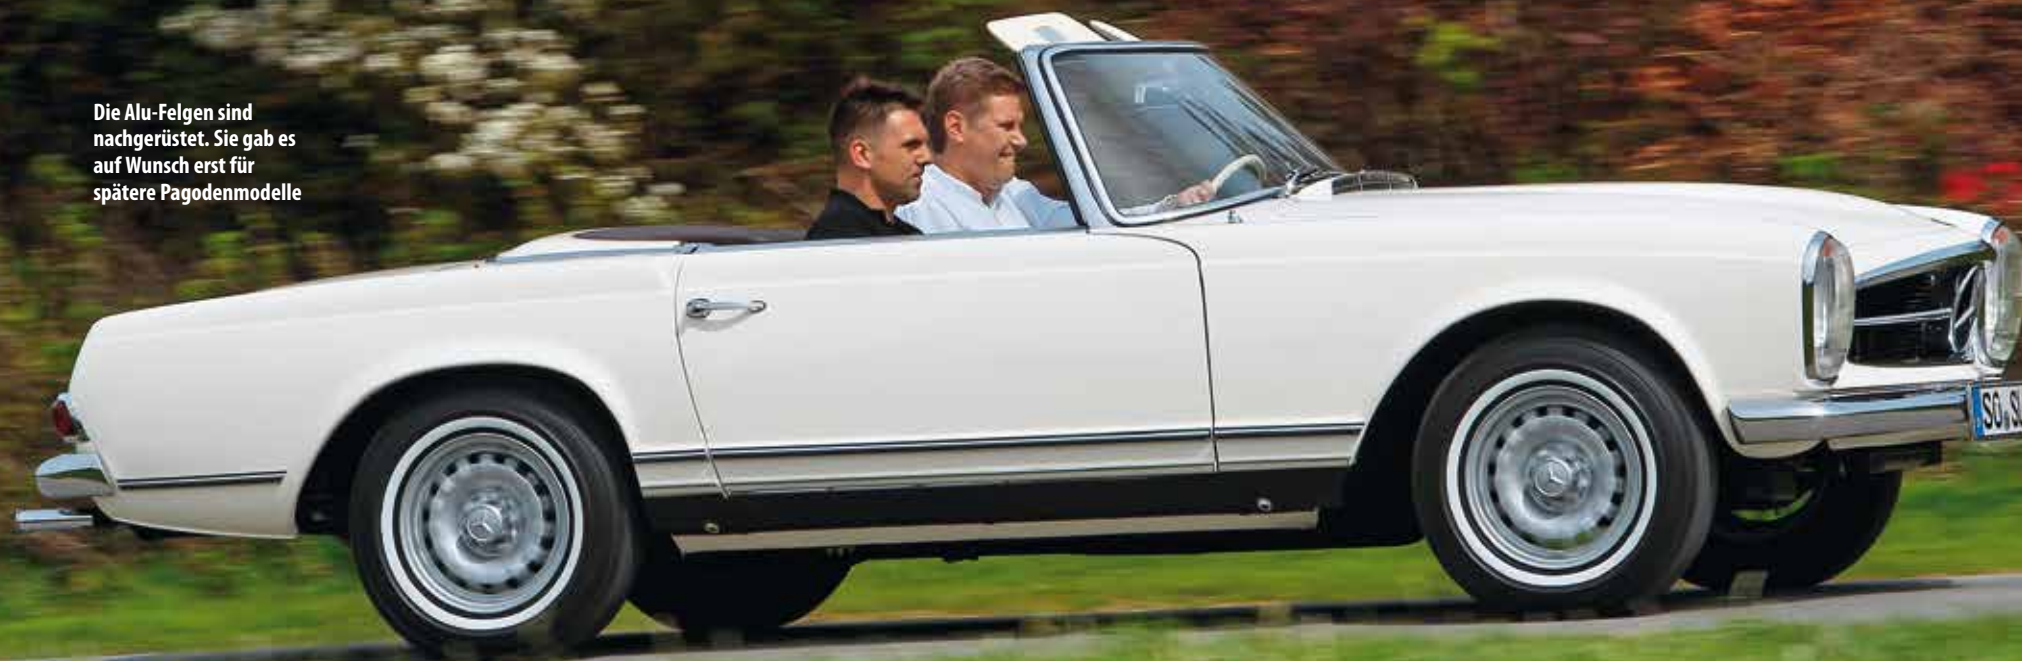
Dieses Glanzstück ist das Ergebnis von überdurchschnittlichem handwerklichen Geschick und großem Kampfgeist

Die Alu-Felgen sind nachgerüstet. Sie gab es auf Wunsch erst für spätere Pagodenmodelle

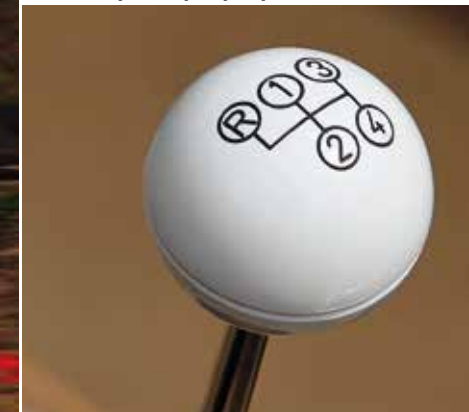
Ein Schema im Schaltknopf informiert über die Lage der Gänge des Vierganggetriebes. Im Mercedes ist ein Becker-Radio fast schon obligatorisch

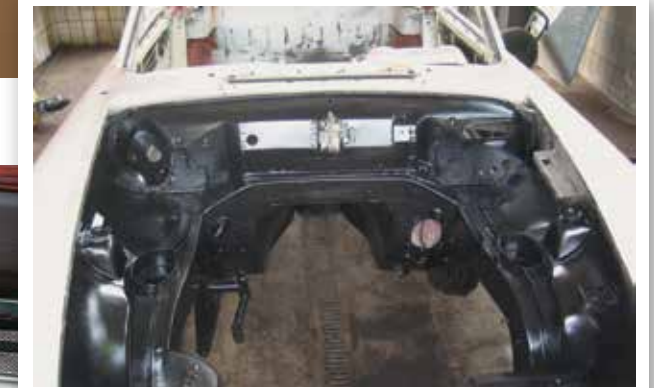
Auch im Frontbereich und im Motorraum der total entbeinten Karosserie musste geschweißt werden. Zum Glück waren fast alle Blechteile erhältlich, lediglich einige wenige Bleche mussten von Hand gefertigt werden

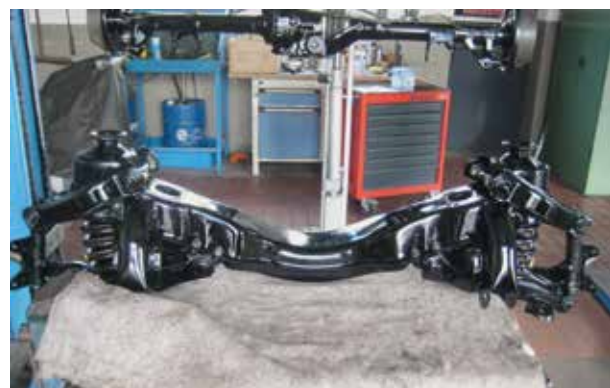
Der Vorderachsträger wurde sandgestrahlt, lackiert und dann mit Neuteilen bestückt. Auch die Hinterachse kam in den Genuss einer kompletten Überholung. Der Motor war noch in einem überraschend guten Zustand

Die Achsträger hatte Hübner sandgestrahlt und lackiert. Der Motor war geprüft und dann neu abgedichtet worden. Die Maschine war okay, aber da der Erstbesitzer die Pagode fast ausschließlich im Kurzstreckenbetrieb eingesetzt hatte, mussten mühsam hartnäckige Ölkohle-

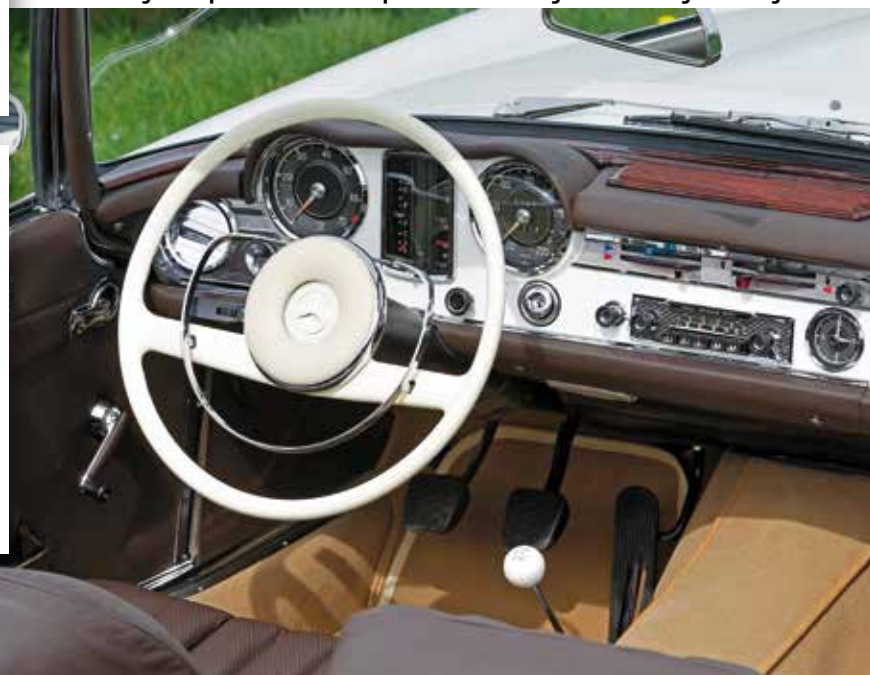
Viel Nerven kostete den Restaurierer die Komplettierung des Instrumentenbretts, hier musste er sich etliches Know-how erarbeiten. Zur angestrebten Perfektion zählte auch der Einsatz korrekter Schrauben und Unterlagscheiben

Neben den Karosseriearbeiten empfand Hübner den Einbau des Interieurs, speziell des Instrumentenbretts, als besonders nervenaufreibend. Erstens, weil er nicht mehr wusste, in welcher Reihenfolge was zu montieren war, und er deshalb zum Beispiel den Tacho mehrfach wieder ausbauen musste. Und zweitens sollten ja überall wieder die originalgetreuen Schrauben samt Unterlegscheiben hin, von denen es etliche verschiedene gab.

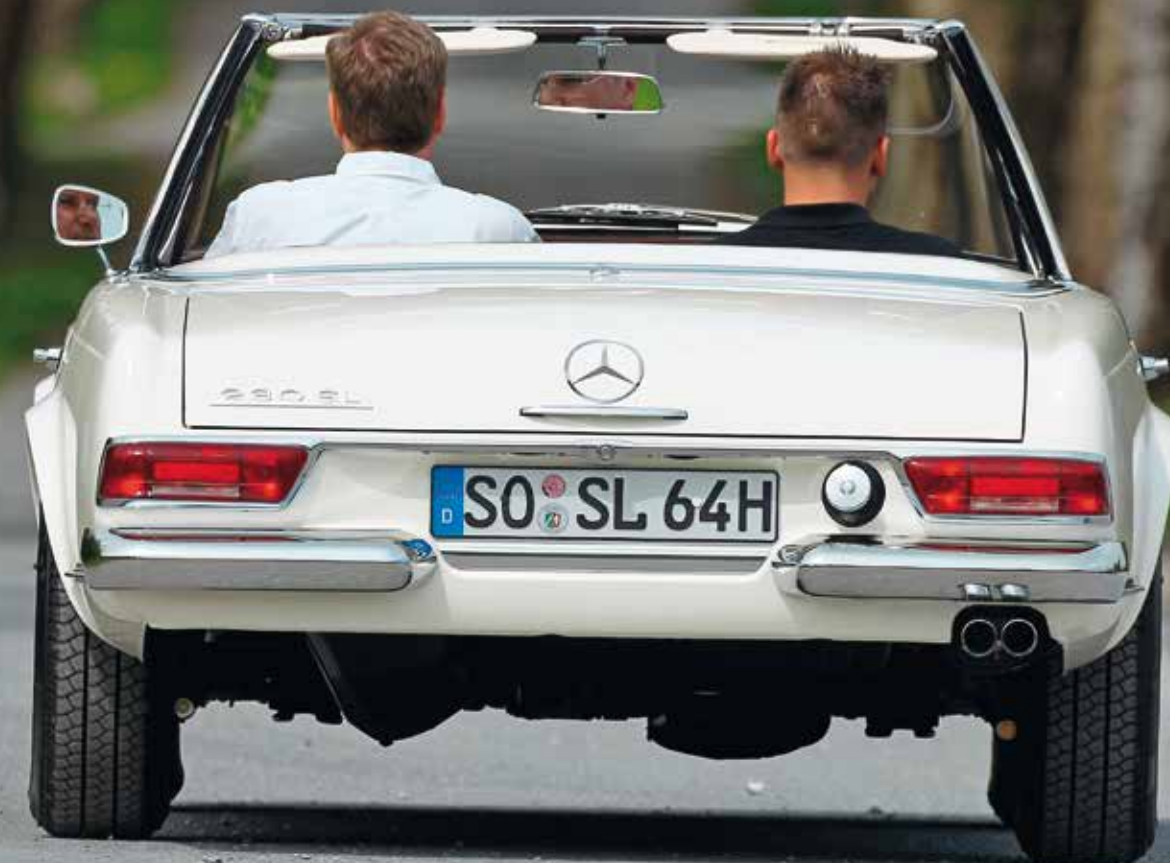
Typisch für die Pagode sind die breite Spur und die betonten Radläufe
